Vandringshinder för fisk i Torrebergabäcken

Åtgärder 2009

på uppdrag av
Segeåprojektet

Uppdragsgivare: Segeåns Vattendragsförbund

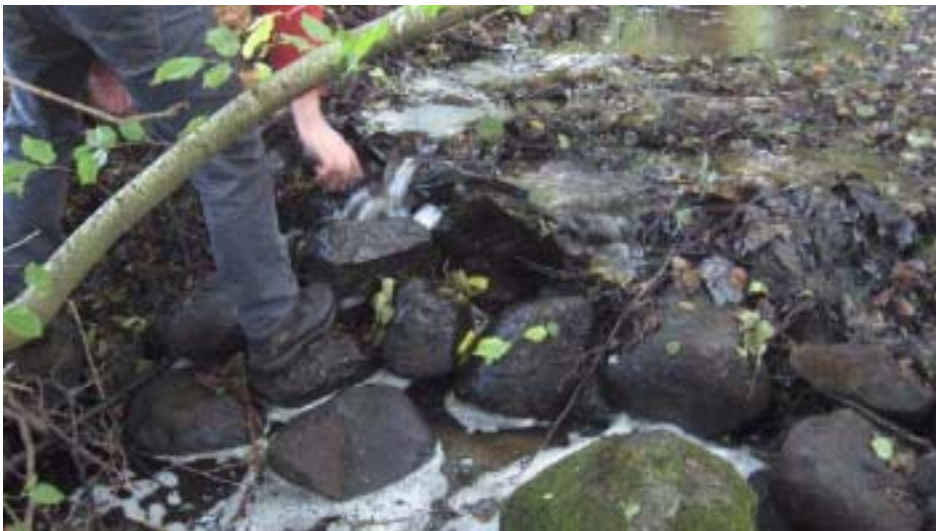
Ett partiellt vandringshinder som troligen varit lätt passerbart för öring endast vid höga eller måttligt höga flöden. För övriga arter bedöms det ha varit svårpasserat även vid höga eller måttligt höga flöden. Vid låga flöden har hindret ej varit passerbart för fisk.

Hindret bestod i en ca 0,3 m hög stentröskel med ca 1,5 m brett överfall. Dessutom rann del av lågflödet mellan stenarna vilket medfört att hindret var mycket svårpasserat utom vid höga flöden. Nedströms tröskeln var det måttligt vattendjup.

Figur 1. *Vandringshinder 13a, Eksholm övre före åtgärden. Ett svårt hinder som öring kan passera endast vid ganska högt flöde*

Stentröskeln sänktes av på mitten, och plast som använts som tätning skars bort. Efter åtgärd rinner vattnet koncentrerat i en ca 0,3 m bred fåra vid lågflöde. Fåran har ett måttligt fall, och stenar i botten ger ett lätt slingrande turbulent flöde med måttlig vattenhastighet. Efter åtgärd bedöms hindret vara passerbart för alla arter vid alla flöden.

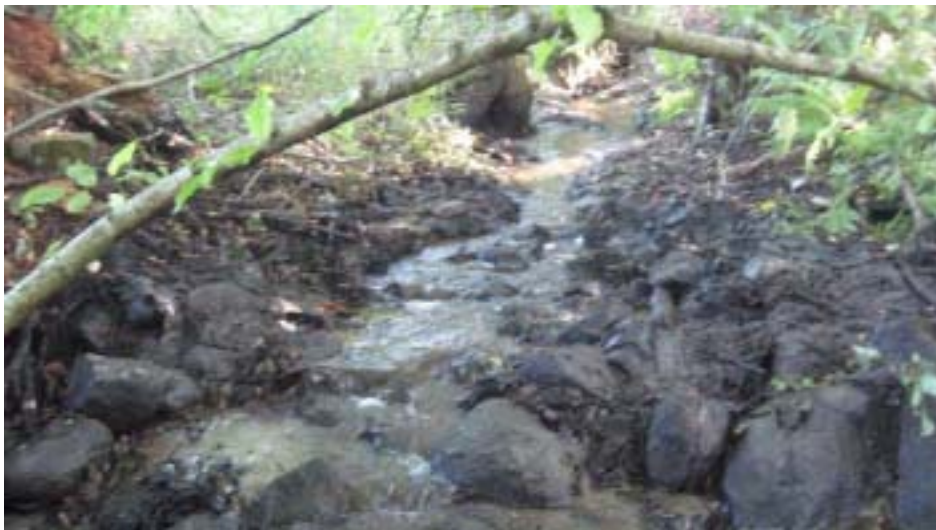
Figur 2. Vandringshinder 13a efter åtgärd.

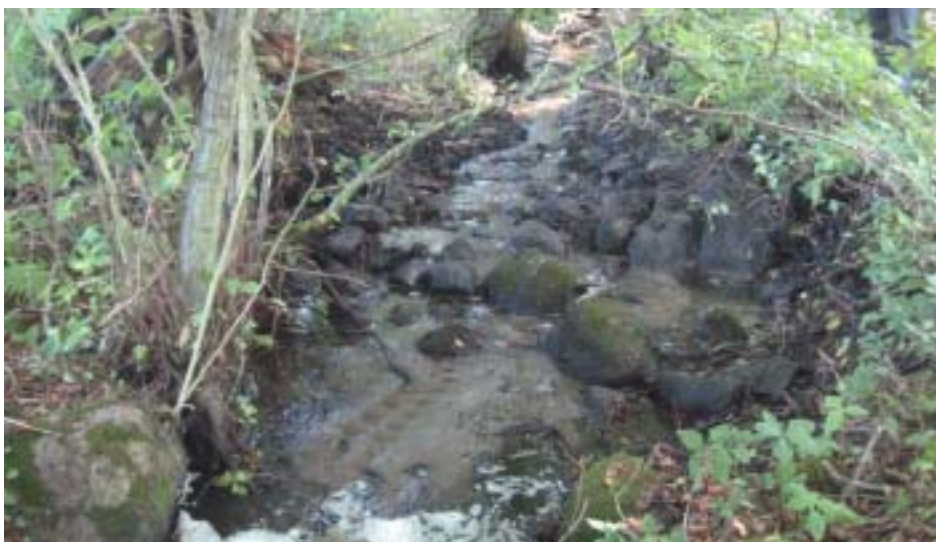
Figur 3. Vandringshinder 13a - nedre delen. Det har tillfälligt ansamlats en hel del sand nedströms. Sanden låg tidigare i och strax uppströms dämnet, och efter höglöde kommer troligen stenbotten att spolans ren igen. Fallet är måttligt och loppet slingrande med måttlig vattenhastighet.

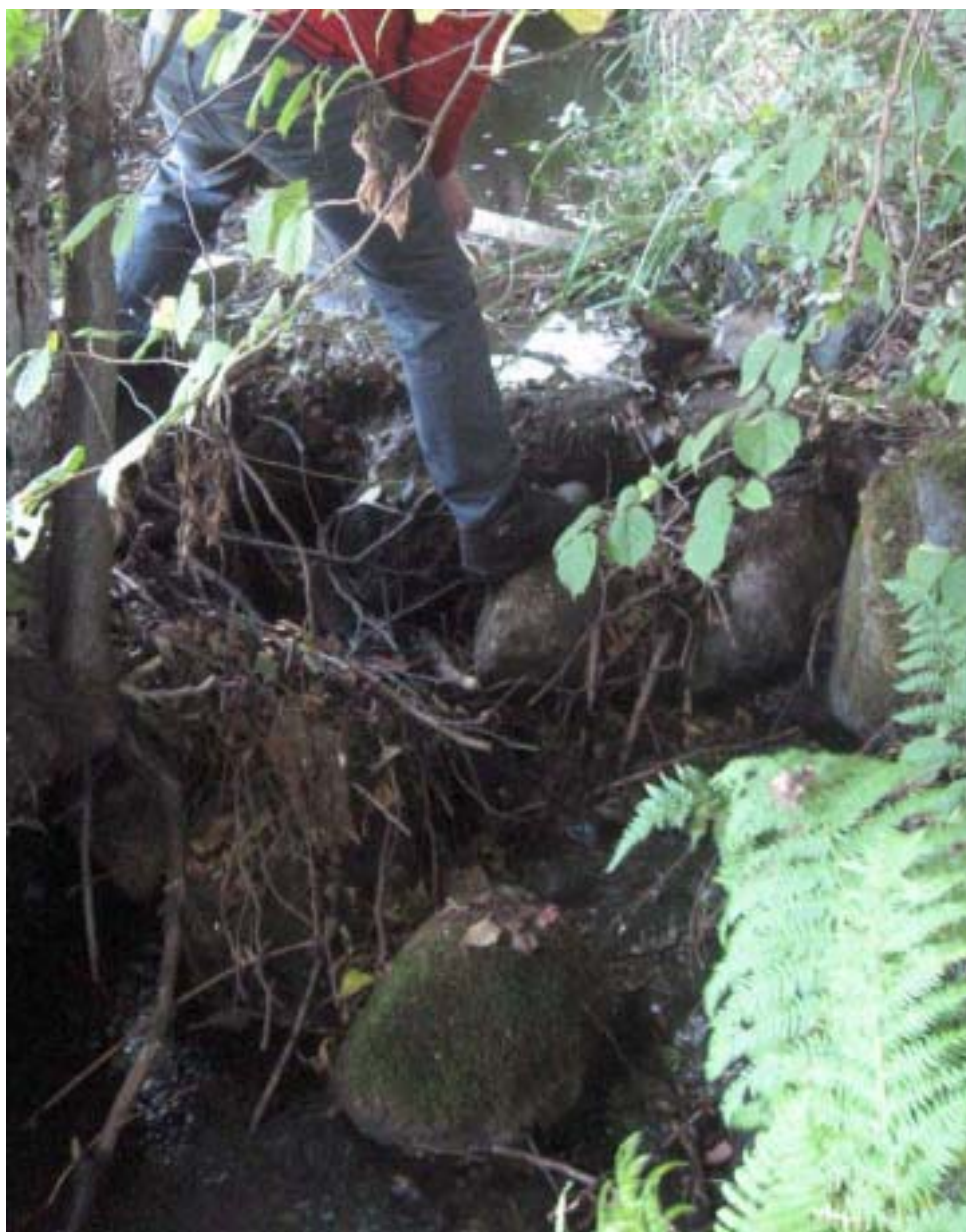
Ett partiellt vandringshinder som troligen varit passerbart för grov öring endast vid höga flöden. För mindre öring och övriga arter bedöms det ha varit ett definitivt vandringshinder. Vid låga eller måttliga flöden har hindret ej varit passerbart för fisk. Hindret bestod i en över 0,5 m hög stentröskel med måttligt vattendjup nedströms.

Figur 4. Hindret före åtgärd. Svårpasserat för all fisk, endast stor öring kan ha tagit sig förbi, och detta endast vid ganska höga flöden.

Stentröskeln sänktes av och stenar flyttades på en sträcka av ca 5 m så att bäcken faller måttligt på en sträcka av ca 5 m. Block från tröskeln lades nedströms så att vattenytan höjdes något och flödet blev slingrande. Efter åtgärd är hindret passerbart för alla arter vid de flesta födessituationer, utom vid lågflöde då ett 0,1 m högt stalp i mitten kan vara svårt för svagsimmande arter. Blockens storlek gjorde att det var svårt att med handkraft åtgärda detta stalp.

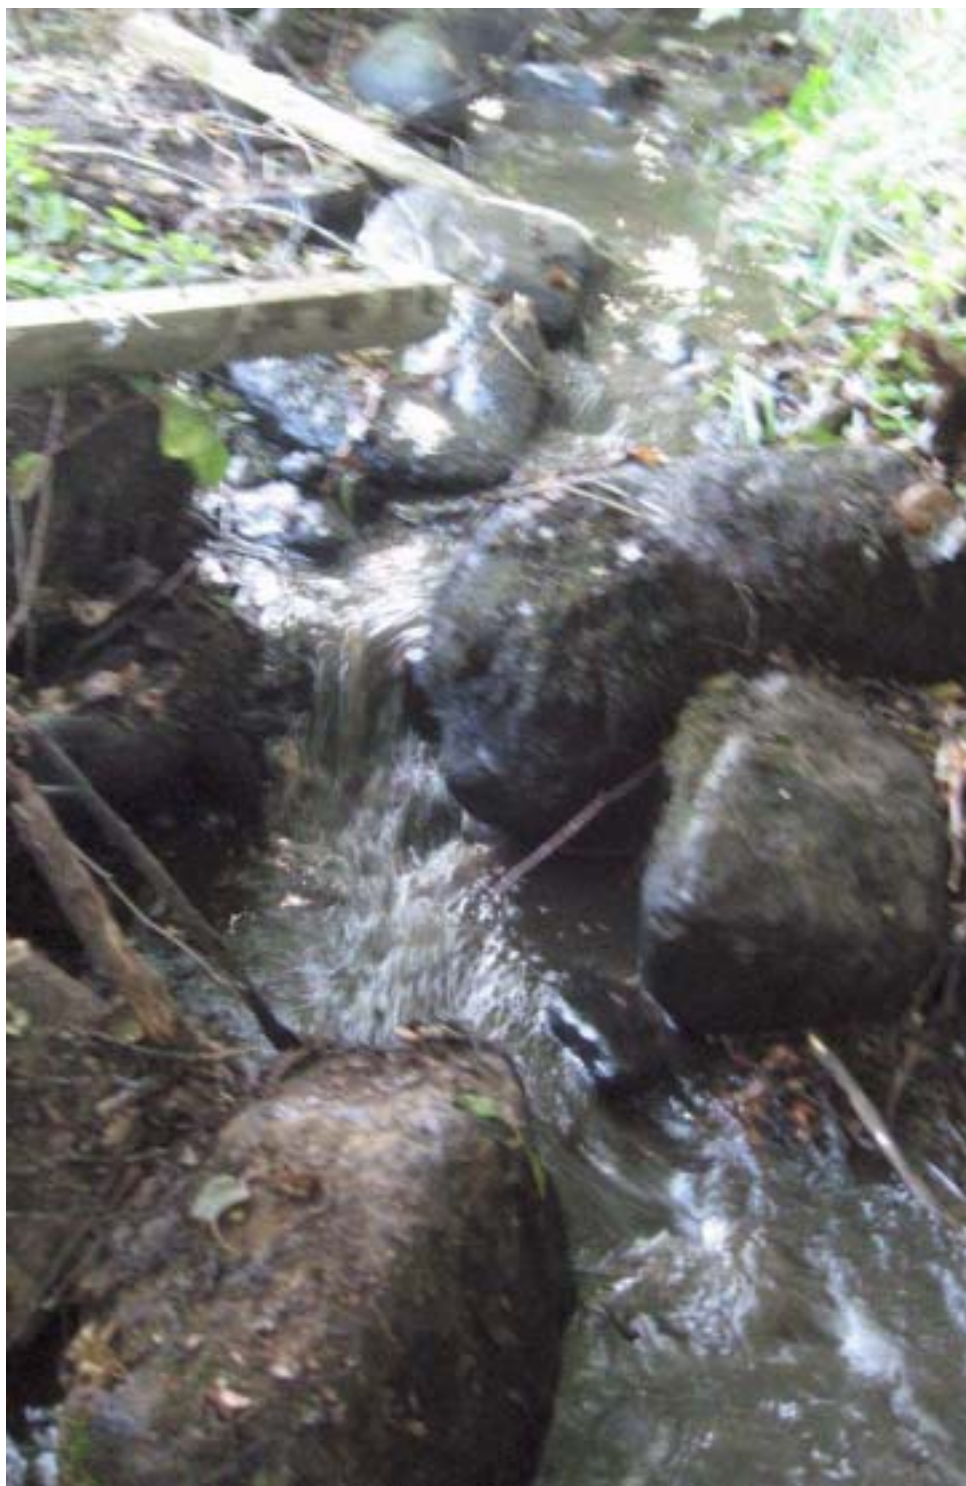
Figur 5. Efter åtgärd är hindret lätt att passera för öring. Svagsimmande arter kan ha svårt i stalpet under låga flöden, men bör kunna ta sig förbi vid måttliga flöden.

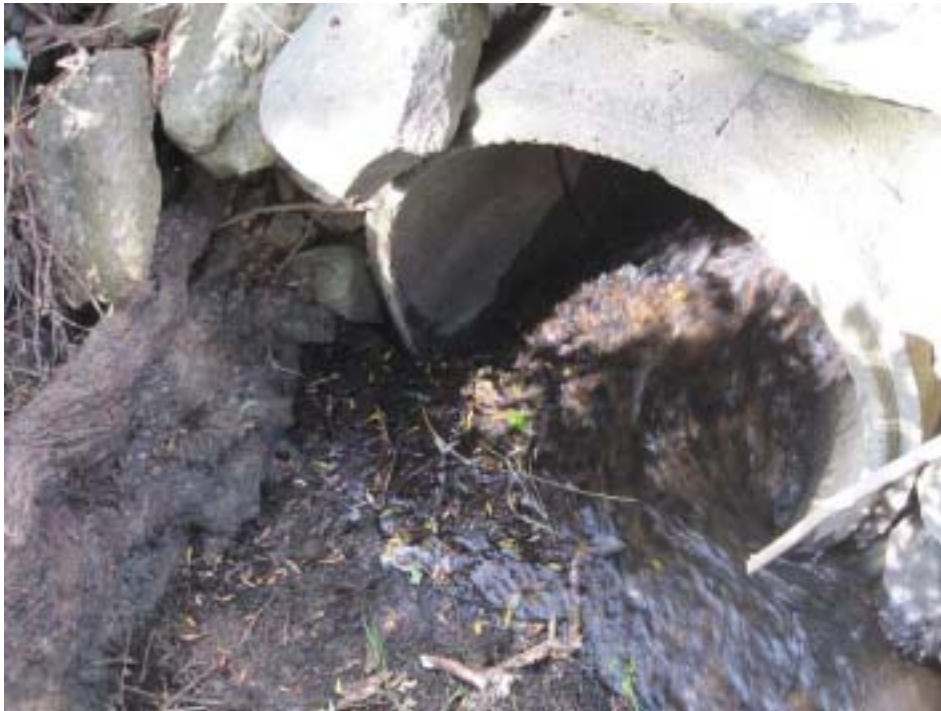
Hindret bestod av en bro/kulvert med ett litet stalp i utloppet, och kraftig fall i trumman, förvärrat av trädrötter som växte in i trumman. Inne i kulverten var det låg vattenhöjd och hög vattenhastighet. Uppströms kulverten stod några stora pilar i bäcken och dämde ytterligare så fallet och vattenhastigheten ökades.

Figur 6. Inloppet i kulverten med ca 0,2 m tjockt av trädrötter i botten. Vattenhastigheten är mycket hög även vid lågt flöde.

Kulverten grävdes upp och lades om med litet fall. Nedströms byggdes en låg tröskel av sten och grus som dämmer så att det även vid lågflöde finns ca 0,15 m djupt vatten i kulverten. Uppströms bron togs pilarna bort och botten stenkläddes. En mindre vilobassäng anlades vid sidan om flödesrännan alldeles uppströms kulverten. Slänterna erosionsskyddades med sten. Efter åtgärd bedöms hindret passerbart för alla arter vid alla flödessituationer.

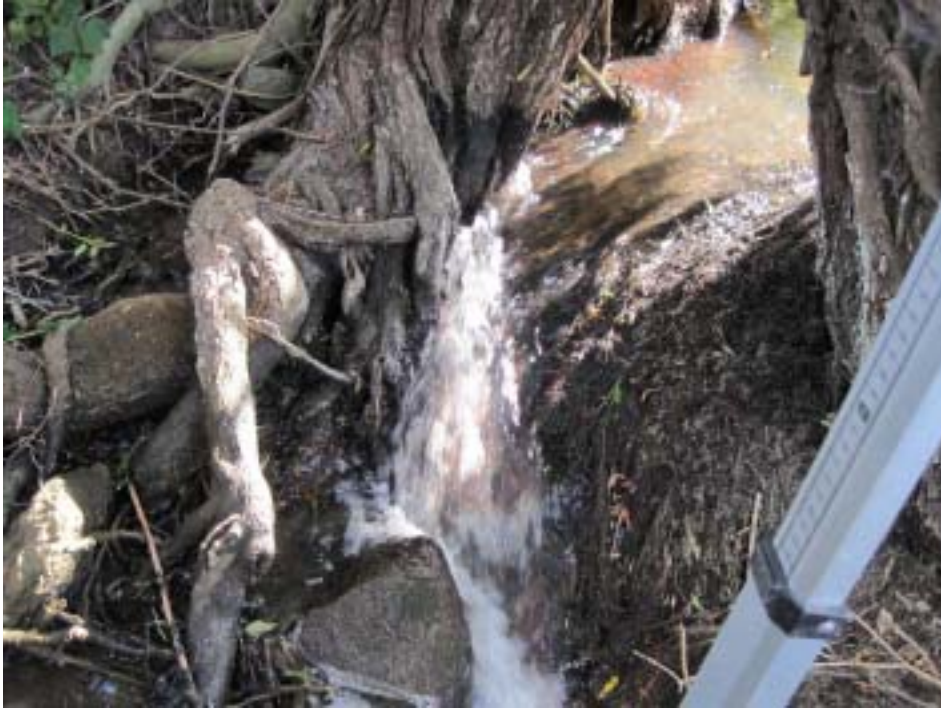
Figur 7. Alldeles uppströms kulverten stod några pilar och dämde så att passagen för fisken försvårades ytterligare.

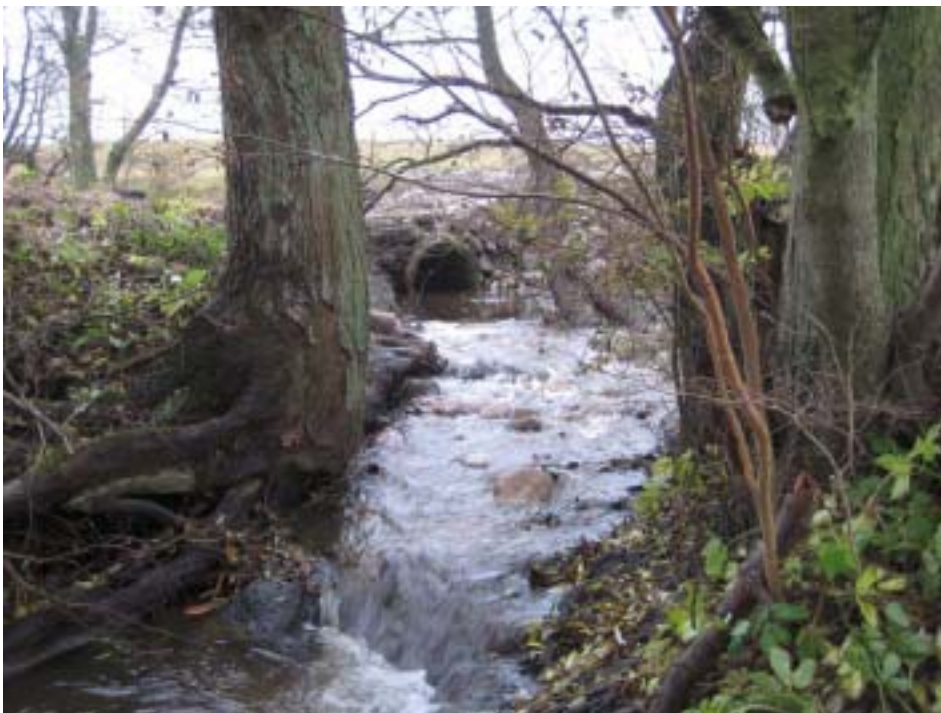
Figur 8. Nedströms bron efter åtgärd. Även vid lågflöde finns det ca 0,2 m vatten i kulverten så fisken kan simma genom den. Fallet nedströms är måttligt

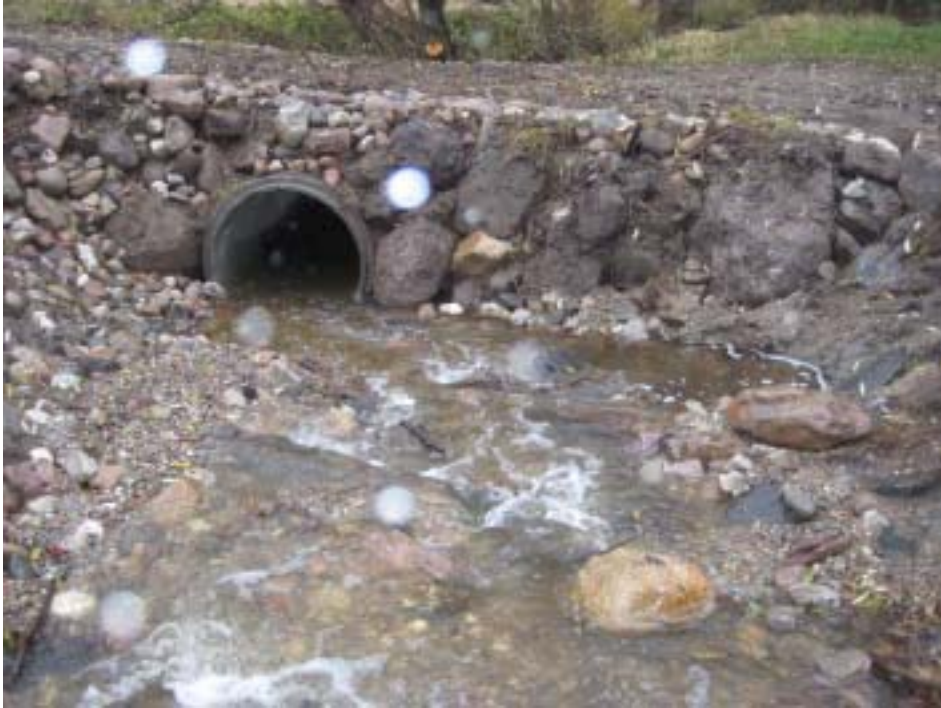
Figur 9. Uppströms bron där träden tidigare skapade ett fall ner mot kulverten. Nu är det måttligt fall i bäcken ner mot kulverten och en ojämn botten av sten vilket medför att fisken lätt kan passera.

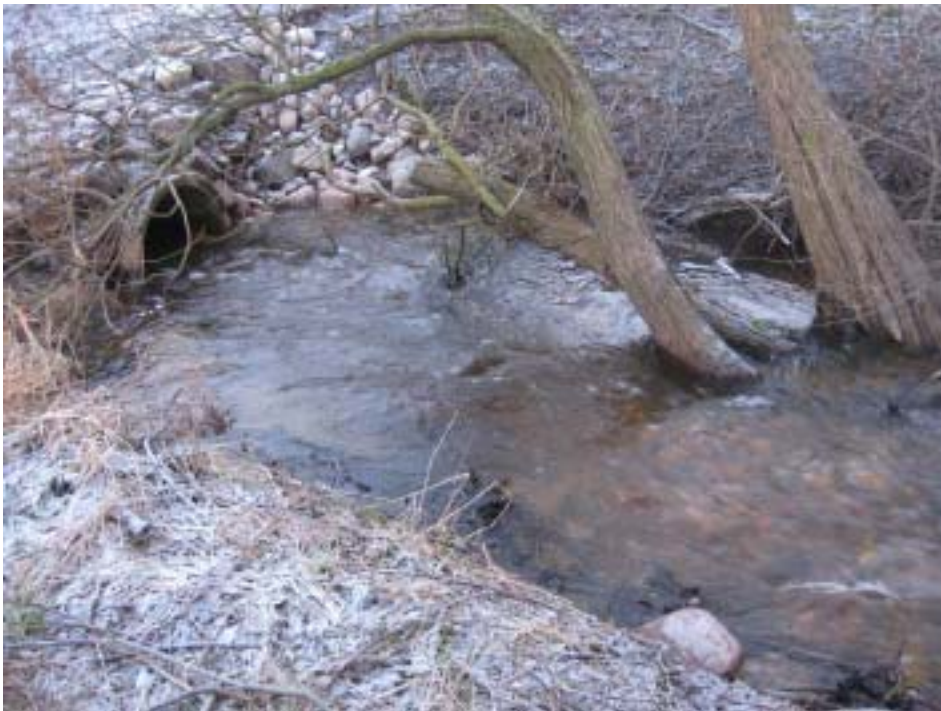
Figur 10. Nedströms kulverten vid högflöde. En djuphåla mellan tröskeln och kulverten ger fisken möjlighet att vila innan passagen

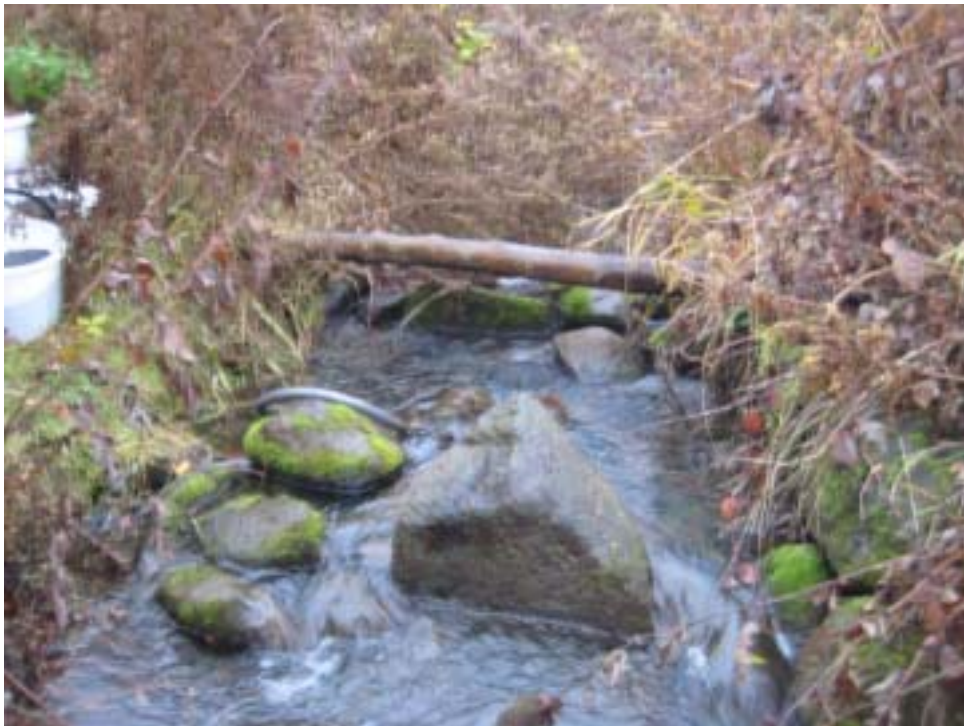
Ett partiellt vandringshinder som varit passerbart för såväl öring som övrig fisk redan vid måttligt höga flöden. Vid låga flöden har hindret dock ej varit passerbart för fisk. Hindret bestod av två låga stentrösklar, där vattnet vid lågflöde dessutom inte rann över kanten utan mellan och under stenarna och genom stensättningen i kanterna.

Figur 11. *Hindret före åtgärd. Svårpasserat vid låga flöden då vattnet mest rinner mellan stenarna*

Stenar i trösklarna flyttades så att bägge trösklar fick ett lägre parti som fisken kan passera genom. Håligheter i trösklar och kanternas stensättning tätades med makadam så att flödet koncentreras till trösklarnas lågpunkt. Efter åtgärd är hindret passerbart för alla arter vid alla flöden.

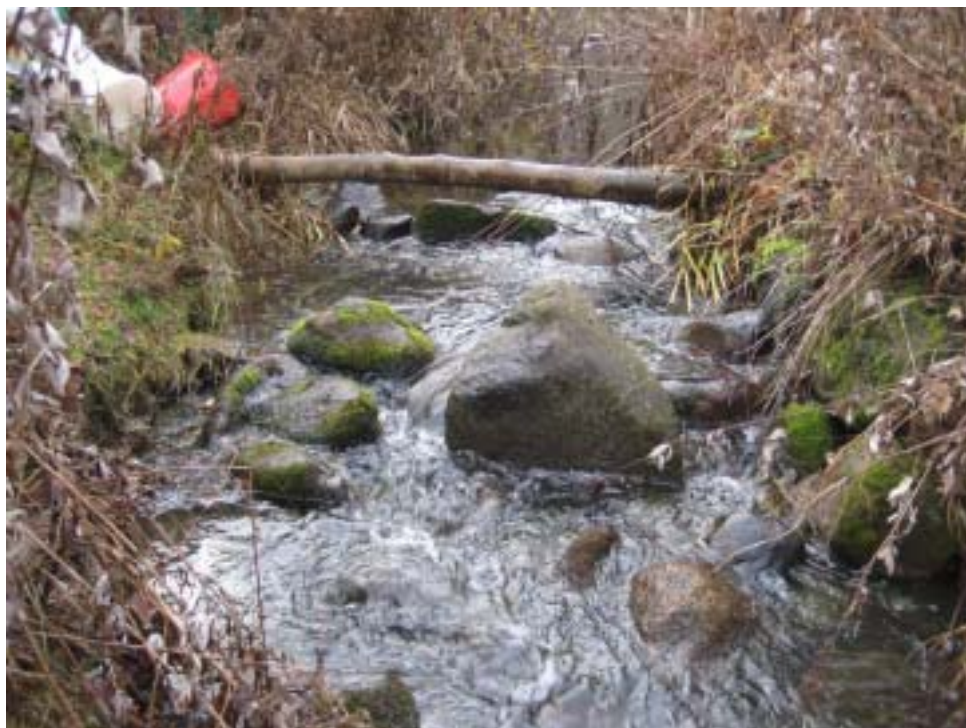
***Figur 12.** Efter åtgärd finns öppningar i trösklarna där flödet rinner ovanpå stenarna så att fisken kan simma förbi*
