Habitat-förbättrande åtgärder för fisk i Sege å

Uppdragsgivare: Segeåns Vattendragsförbund

Landskrona 2008-11-14
EKOLOGGRUPPEN

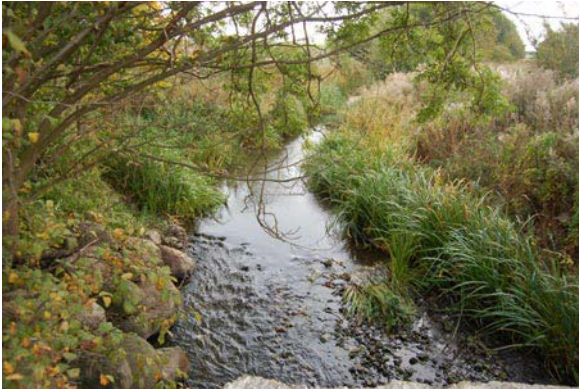
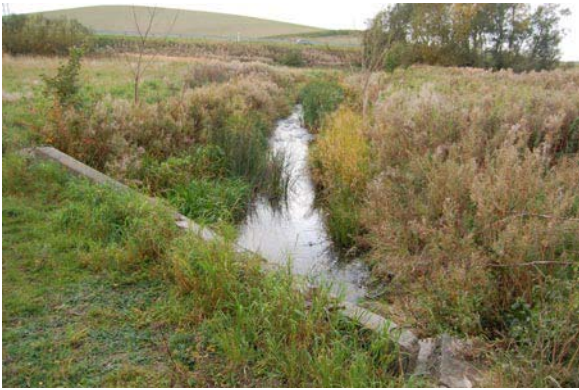
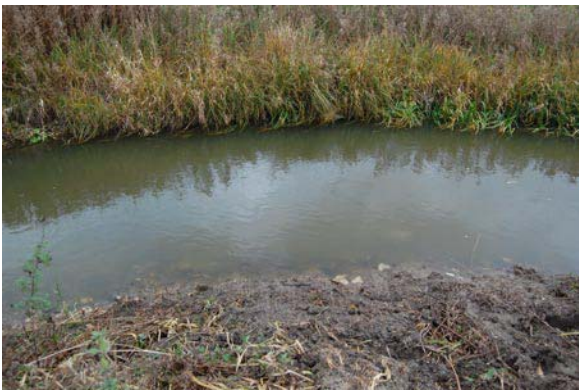
Figur 2. Exempel från den aktuella sträckan i Sege å innan vi hade vidtagit våra åtgärder.

rensats med jämna mellanrum, där sten och block har tagits bort från vattnet vilket skapat en ensartad miljö för fisken. I princip har det helt saknats lekmöjligheter för fisken eftersom det inte funnits lämpligt lekgrus. Den mindre sten som funnits har varit s.k. slamsten från något kalkbrott och den har varit direkt olämplig som leksubstrat. Förmodligen använde man denna slamsten som fyllnad när man grävde om ån.

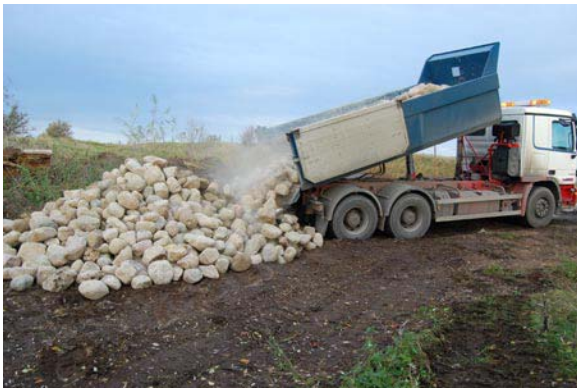
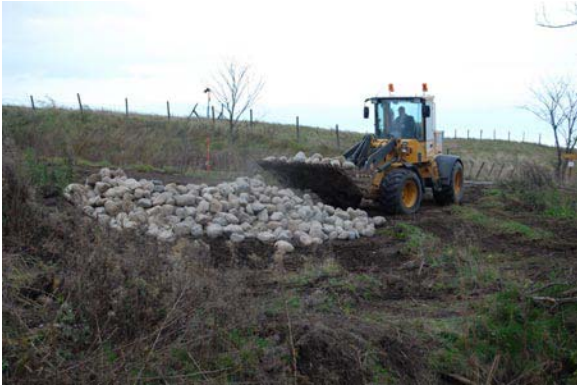
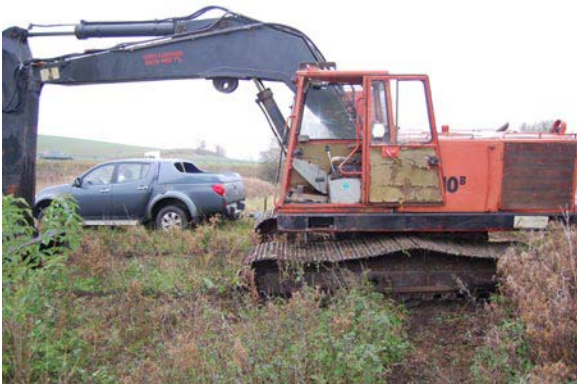
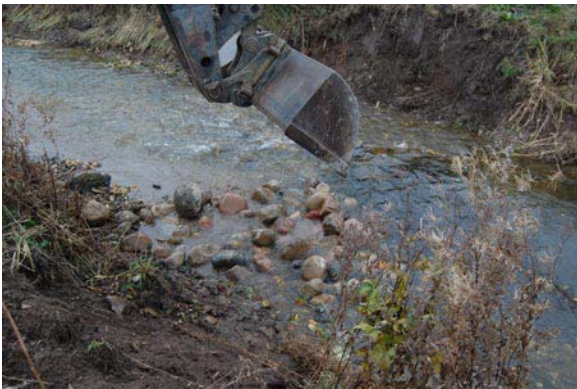
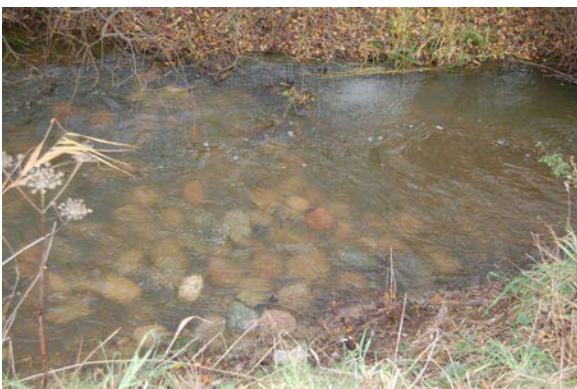
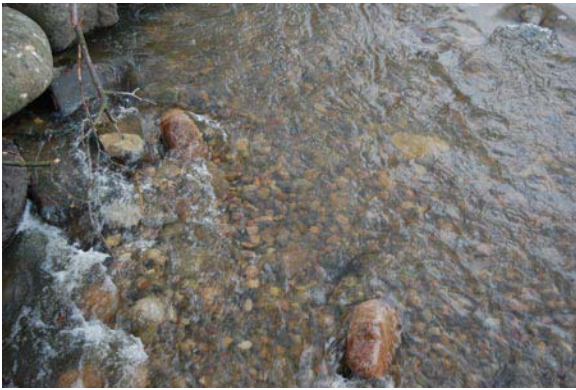
Figur 3. Bilderna visar olika moment i arbetet.

Arbetet utfördes i november 2008 och vattenståndet var relativt lågt. Arbetet skedde tillsammans med grävmaskinist Olle Bjarnik och inleddes med att dybäddar bestående av kaveldun, vass och säv grävdes bort. Sten och grus levererades av firma Jönssons grus i Blentarp med hjälp av lastbil. Detta kördes sedan ut med hjälp av hjullastare (kördes av Ronny Olsson) till avsedda platser. Grävmaskinen lade sedan stenen och blocken på rätt plats (Figur 3). Typiska problem när man dikar är att man sänker vattenhastigheten och att all struktur i vattendraget försvinner. Vi har lagt ur ca 150 ton sten (> 400 mm) plus att vi har lagt tillbaka många stenar och block som tagits upp vid tidigare dikningar. Detta har vi gjort för att koncentrera flödet samt skapa uppväxtmiljöer för både fisk, bottendjur och påväxtalger. Detta har resulterat i att vattenhastigheten generellt har ökat på hela sträckan och på många ställen har en markant höjning av vattenhastigheten skett. Till sist har vi lagt ut 150 ton lekgrus (30 – 80 mm) på lämpliga ställen. Som en parentes kan nämnas att två stycken havsöringar iaktogs på några lekbäddar när vi var färdiga med arbetet (20081110).

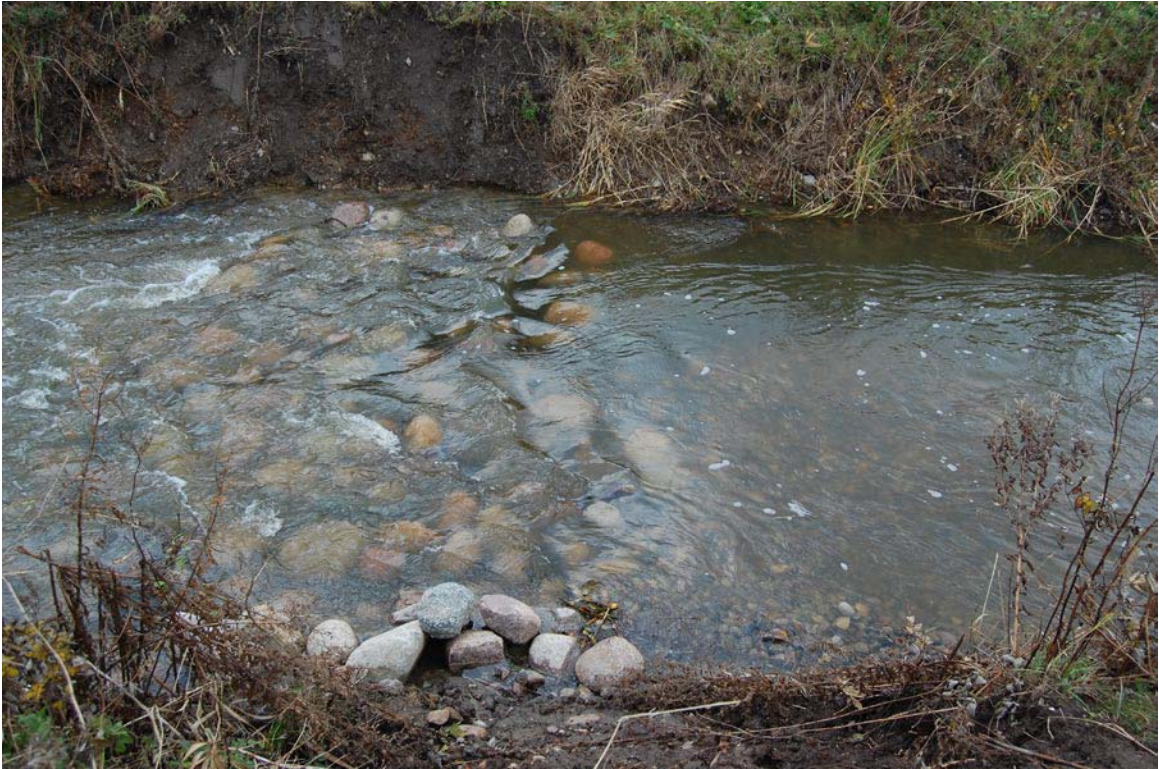
Figur 4. Bilden visar hur stenen vi lagt ut koncentrerar flödet och höjer vattenhastigheten. Uppströms stenen har vi lagt ut lekgrus. De stora stenarna ser även till att lekgrusbäddarna håller sig på plats och inte sköljs nedströms.

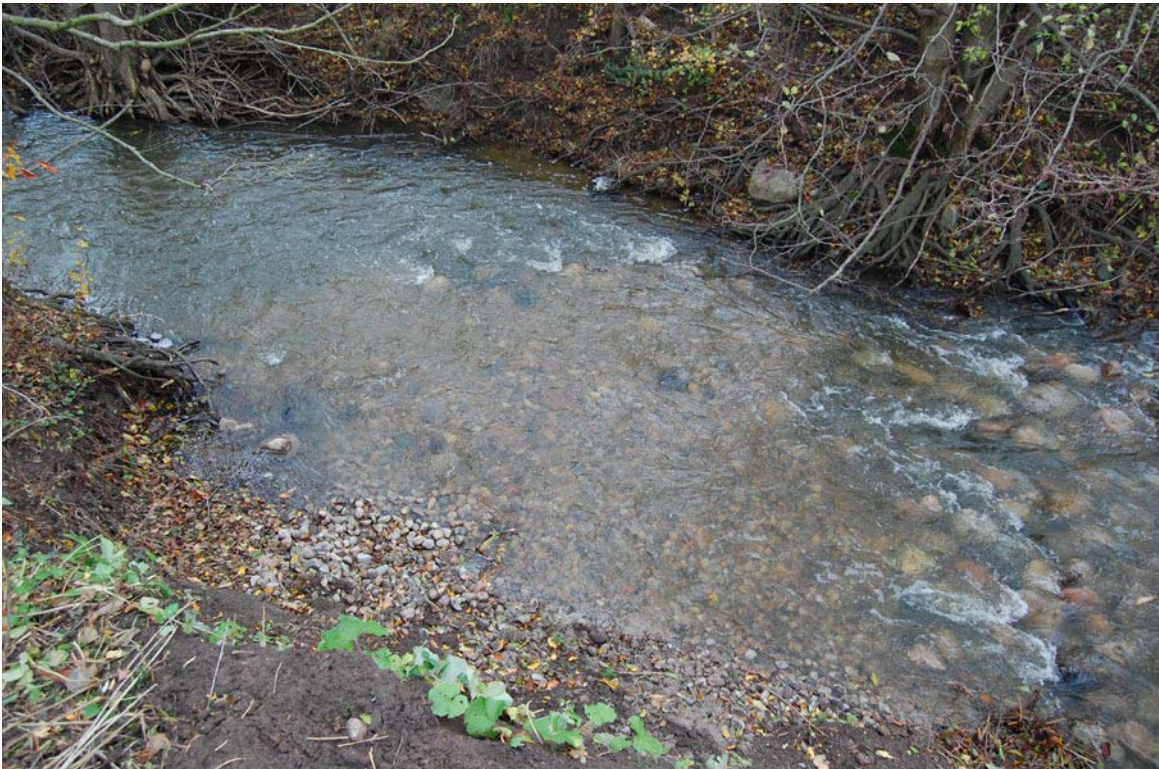
Figur 5. Här har sten lagts både uppströms och nedströms en grusbädd.

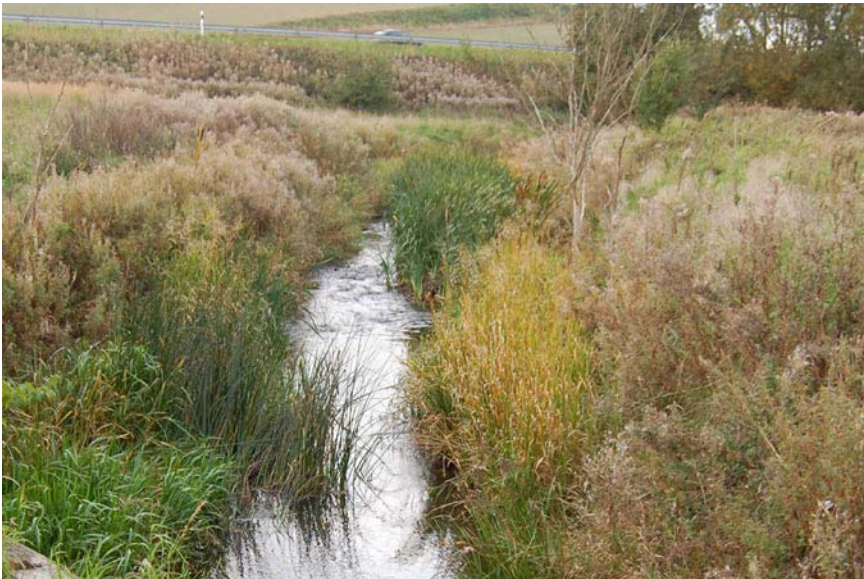
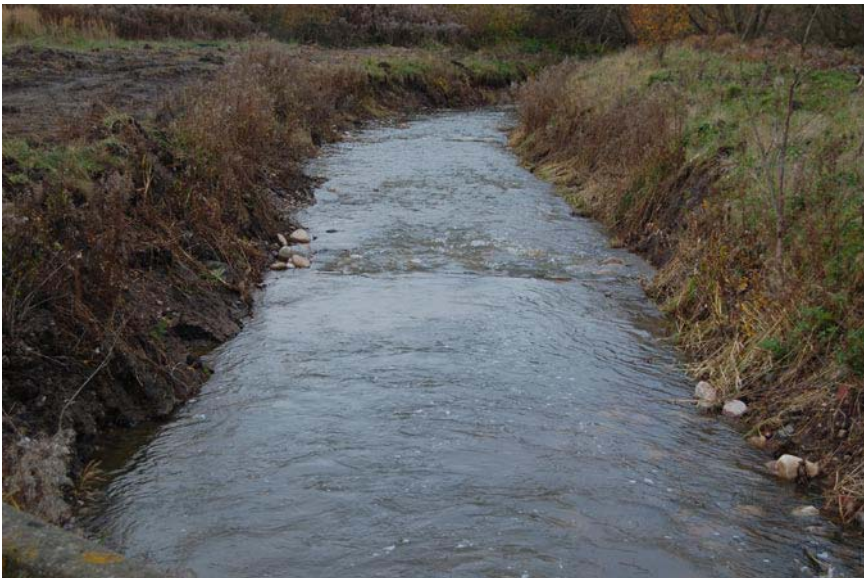
Figur 6. Bilden visar exakt samma sträcka före (ovan) och efter (under) vårt arbete. Märk väl att vattenståndet är detsamma. Vi har koncentrerat och tryckt ihop flödet med hjälp av sten och block. Mellan sten koncentrationerna har vi lagt ut lekgrus. Här kommer träd att planteras på båda sidor så att framtida rensningar undviks.

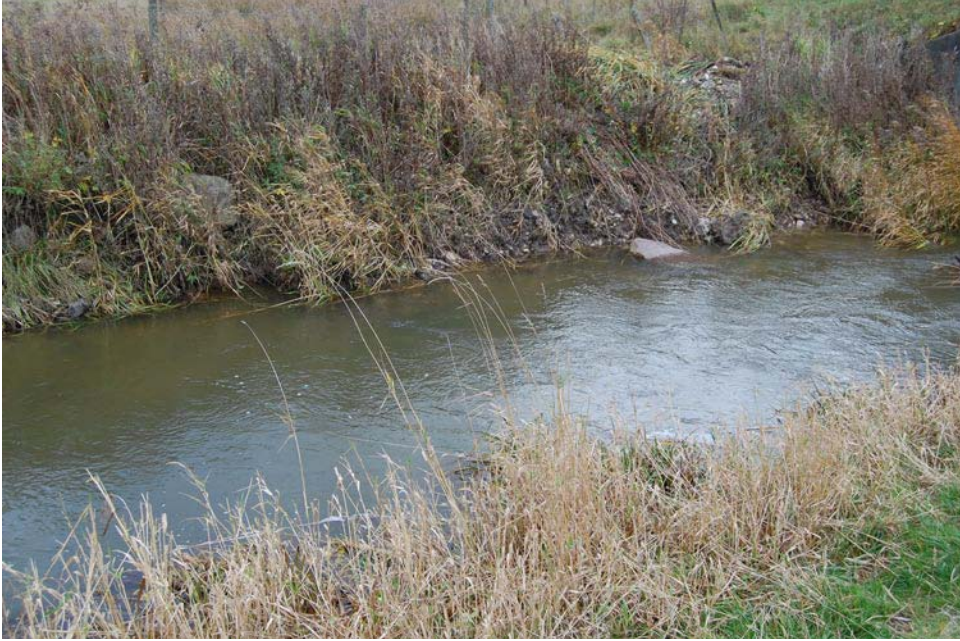
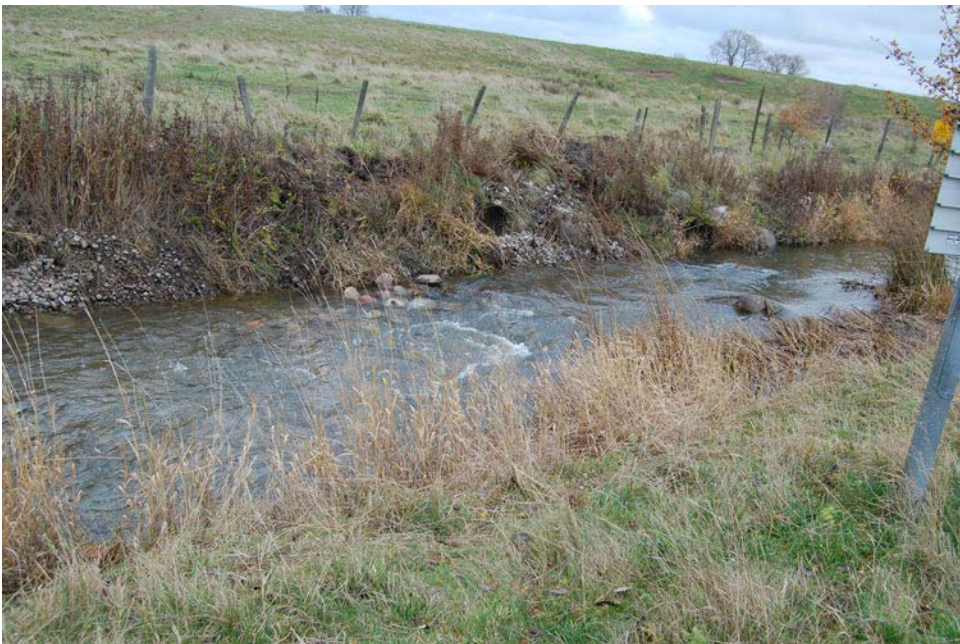
Figur 7. Bilden visar exakt samma sträcka före och efter vårt arbete. Vattenståndet är det samma. Här kommer träd att planteras.
