Fiskundersökningar i Sege å 2009

Segeåns Vattendragsförbund

Lund 2010-04-08

Eklövs Fiske och Fiskevård

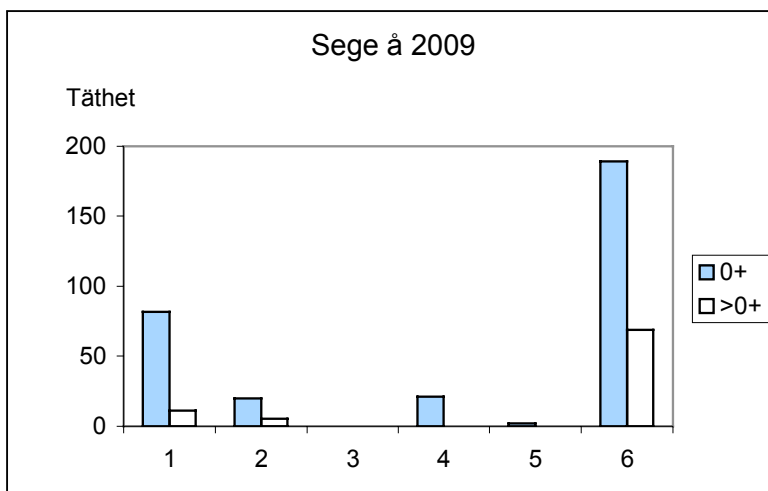
Figur 2. Täthet av öring (antal/100 m²) fångad vid elfiske 2009. 0+ anger årsungar och >0+ äldre öring.

Öring registrerades på fem lokaler med varierande tätheter för de olika åldersklasserna (figur 2). Grönling fångades på samtliga lokaler varav högst täthet erhöles i Risebergabäcken. Andra arter som registrerades var abborre, gädda, mört, ål och signalkräfta (tabell 6).

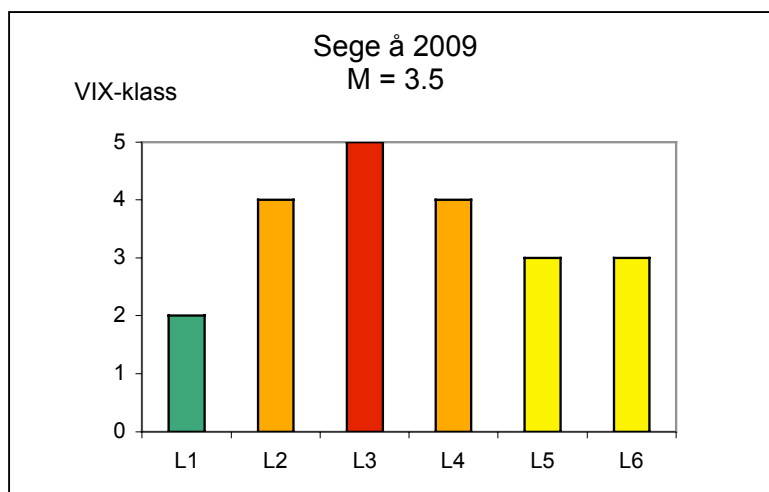
Figur 10. Klassning av ekologisk status för undersökta lokaler 2009.

Klassning av ekologisk status utifrån fiskfaunans sammansättning ger en bedömning att Risebergabäcken har en god ekologisk status. Spångholmsbäcken och Torrebergabäcken bedöms ha en måttlig status. Huvudfåran vid L. Mölleberga, och L. Svedala bedöms ha en otillfredsställande och lokalen nedströms Skabersjödammen bedöms ha en dålig ekologisk status (tabell 7, figur 10). Vattenkvaliteten är sannolikt den faktor som begränsar förekomsten av känsliga fiskarter i Sege å.

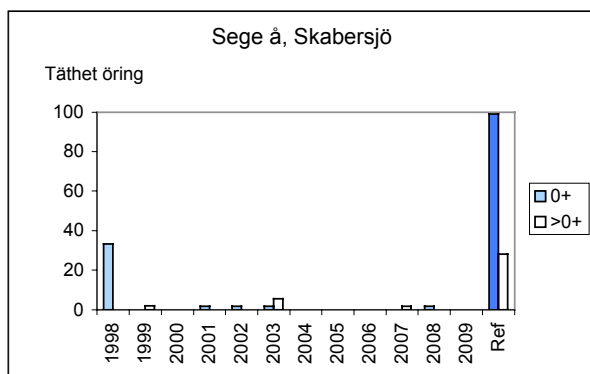
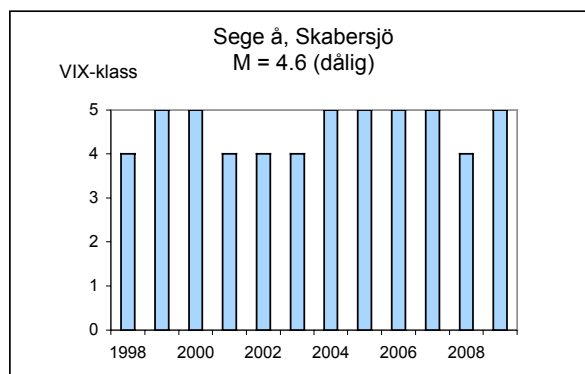
Art	Antal	Medianlängd (mm)
grönling	1	60
ål	14	290

Anmärkning: Lokalen har undersökts från år 1998. Lokalen är belägen i en fiskväg. Fisktätheten var vid årets fiske mycket låg, få arter och öring saknades.
