# Fiskundersökningar i Sege å 2008

## Segeåns Vattendragsförbund

**Eklövs Fiske och Fiskevård**

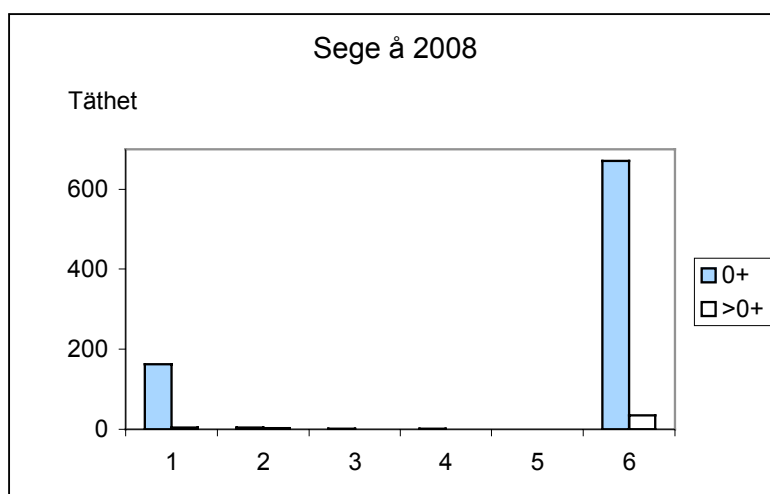
Öring registrerades på fem lokaler med varierande tätheter för de olika åldersklasserna (figur 2). Grönling fångades på samtliga lokaler varav högst täthet erhöles i Risebergabäcken. Andra arter som registrerades var abborre, braxen, gädda, mört, småspigg, ål och signalkräfta (tabell 6).

Figur 2. Täthet av öring (antal/100 m<sup>2</sup>) fångad vid elfiske 2008. 0+ anger årsungar och >0+ äldre öring.

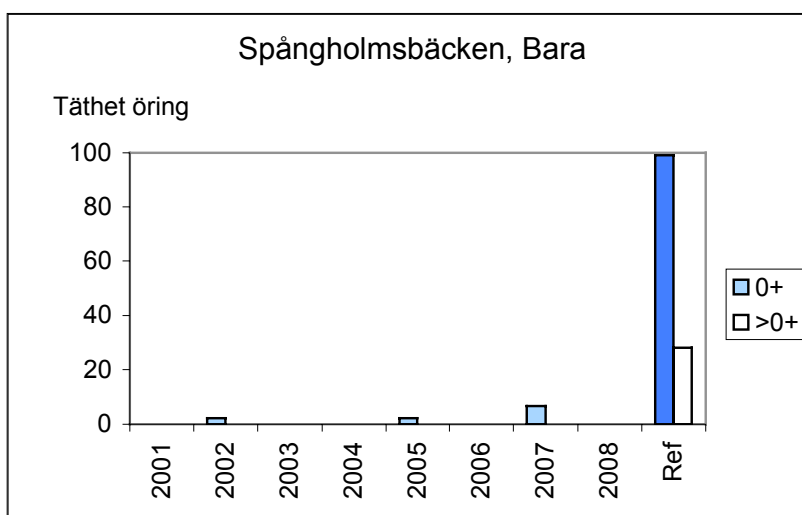
Lokalen i Spångholmsbäcken har undersökts sedan 2001. Uppströms i Spångholmsbäcken planeras det att utföra ett flertal dammar. Inom den undersökta lokalen finns lämpliga områden för strömlevande fiskarter som grönling och öring. Nedströms i vattendraget finns inga kända vandringshinder. Dock finns det ett partiellt vandringshinder strax uppströms den undersökta lokalen. Vandringshindret utgörs av ett raserat erosionsskydd nedströms en kulvert. Vid årets fiske registrerades höga tätheter av grönling. Grönling saknades vid fisket 2006, denna art har tidigare fångats i höga tätheter vid samtliga undersökningar. Det extrema vädret under sommaren 2006, torka under juli och högvatten under augusti har troligtvis påverkat fiskfaunan betydligt på denna lokal. Öring har tidigare registrerats vid tre tillfällen och då i mycket låga tätheter (figur 7).

Figur 7. Täthet av öring (antal/100 m<sup>2</sup>) fångad vid elfiske i Spångholmsbäcken. 0+ anger årsungar och >0+ äldre öring. Ref. anger elfiskeregistrets jämförvärde (tabell 1).

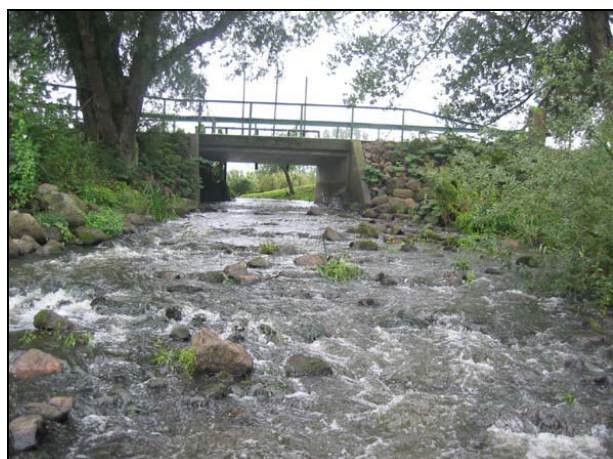
**Anmärkning:** Lokalen har undersökts från år 1992. Lokalens läge har flyttats 30 m uppströms från år 1998. Tätheten av (0+) öring har de tre senaste åren legat betydligt under jämförvärdet för Skånska vattendrag.

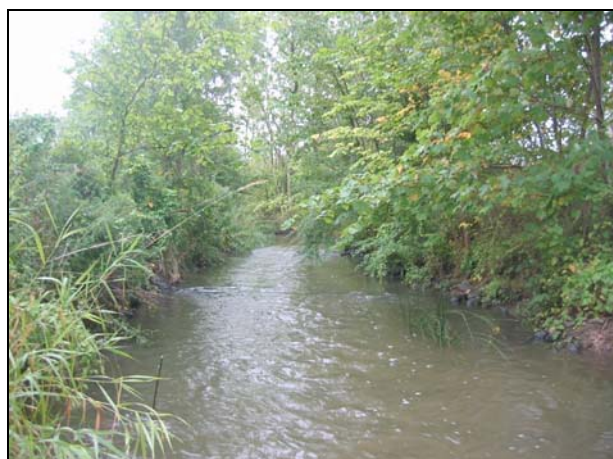
**Anmärkning:** Lokalen har undersökts kvantitativt från år 1995. Fisktätheten var vid årets fiske låg och tätheten av öring var mycket låg. Öring har registrerats i låga tätheter tidigare år.

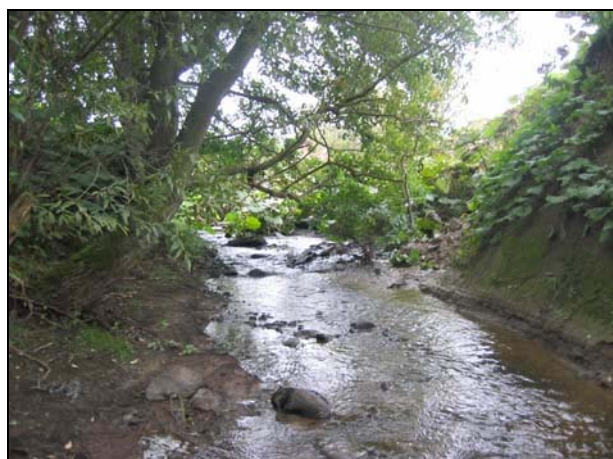
**Anmärkning:** Lokalen har undersökts kvantitativt från år 2001. Öring saknades vid årets fiske. Sparsamt med öring (0+) registrerades vid fisket 2002, 2005 och 2007. Grönling saknades vid fisket 2006. Vandringshinder finns uppströms lokalen.

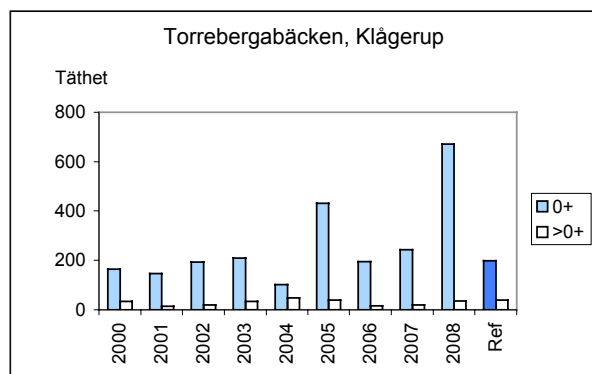
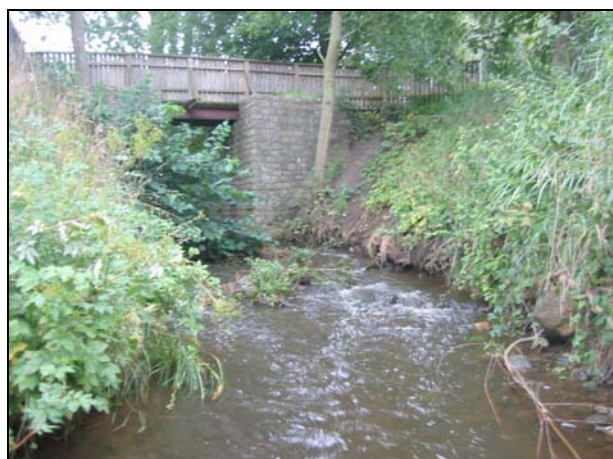
**Anmärkning:** Lokalen har undersökts kvantitativt från år 2000. Tätheten av öring var över medelvärdet för perioden 2000 – 2007 och betydligt över jämförvärdet för Skånska vattendrag.
